**İGNİMBİRİTLERİN (NEVŞEHİR BÖLGESİ) KAPİLER SU
EMME DAVRANIŞLARININ İNCELENMESİ**

**Jeoloji Mühendisliği Anabilim Dalı
Yüksek Lisans Tezi**

**Haziran 2016
NEVŞEHİR**

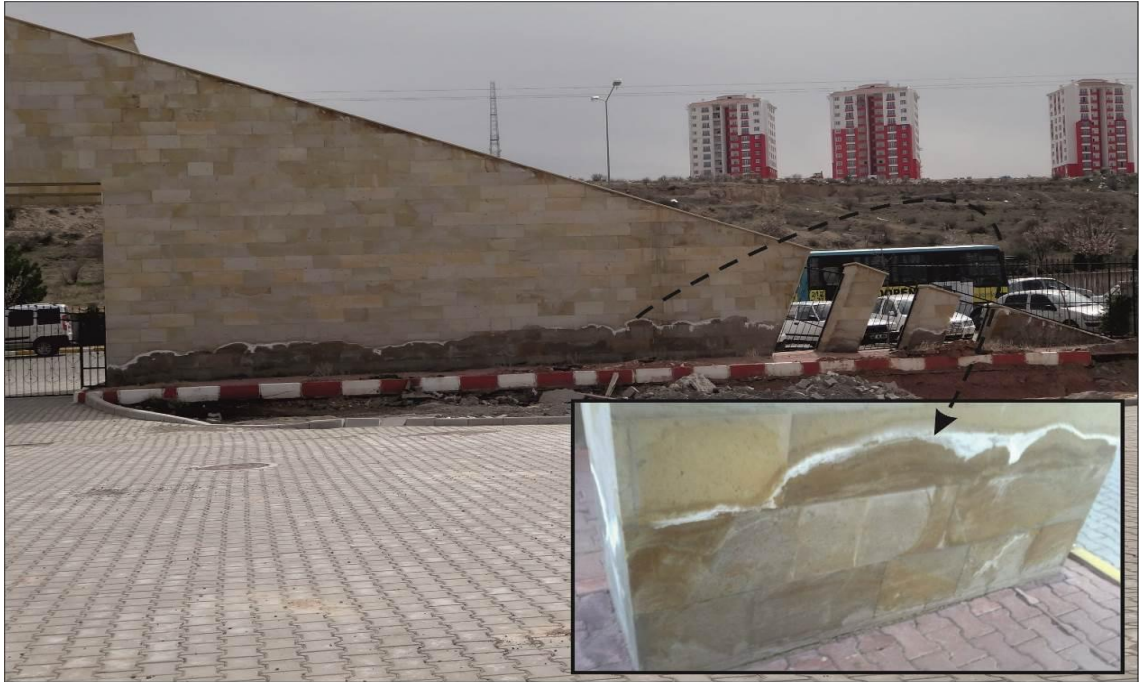
Resim 1.2. Nevşehir Bölgesinde kılcal su emme etkisiyle oluşan fiziksel bozunma

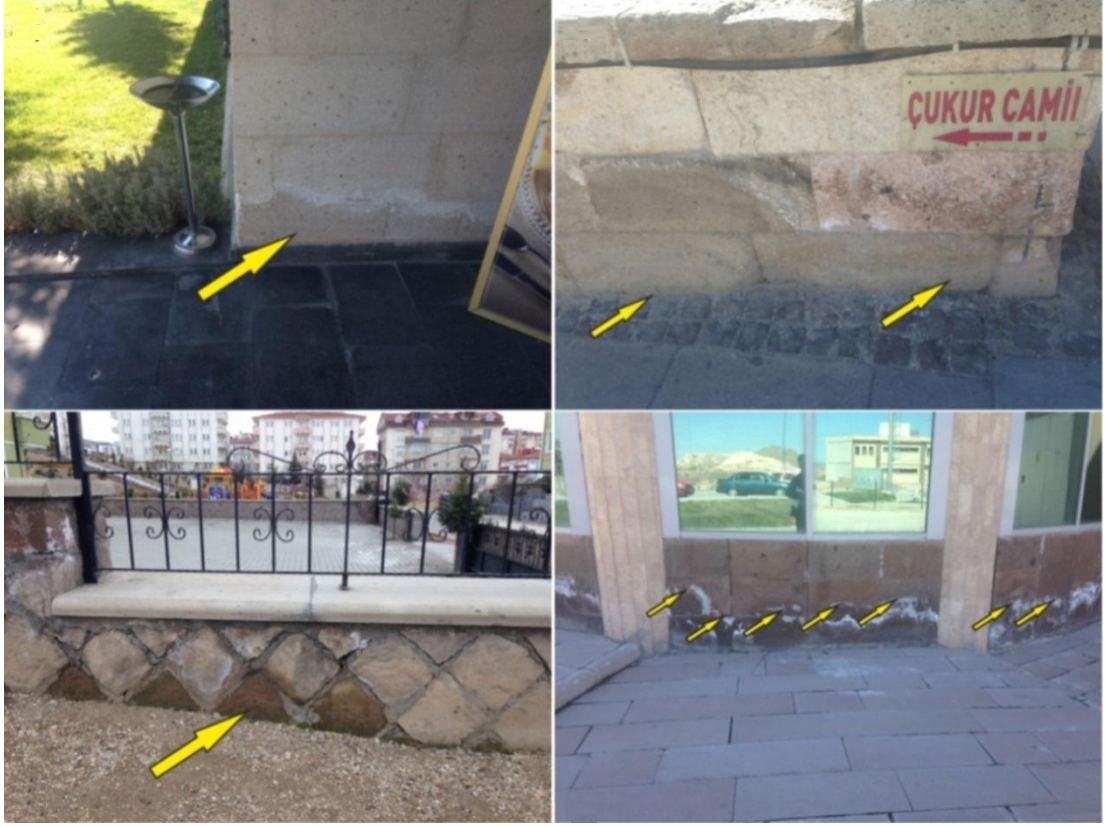
Resim1.3. Bazı güncel yapılarda kullanılan ignimbiritlerde kılcal su emme etkisiyle gelişen bozunma örnekleri

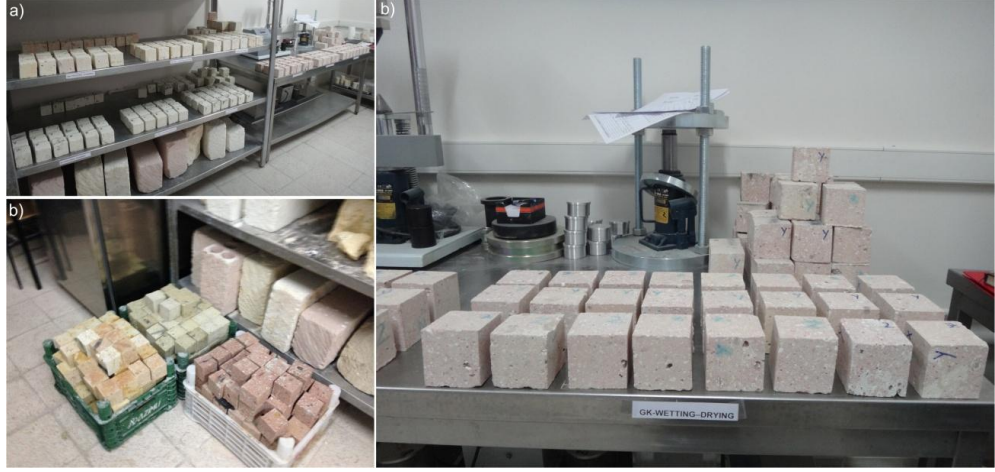
Resim 3.1. Blok kaya örnekleri ve hazırlanan küp örneklerinin genel görünümü

Öncelikle, çalışmanın konusunu oluşturan Kavak üyesinin üç farklı seviyesinden alınan ignimbirit bloklarından küp (7x7x7cm) şeklinde örnekler standartlara uygun bir şekilde hazırlanmıştır (Resim 3.1). Bu numuneler için indeks, fiziksel ve mekanik özellikleri belirlemeye yönelik kaya mekaniği deneyleri Nevşehir Hacı Bektaş Veli Üniversitesi Jeoloji Mühendisliği Bölümü Kaya-Zemin Mekaniği Laboratuvarı'nda yapılmıştır.

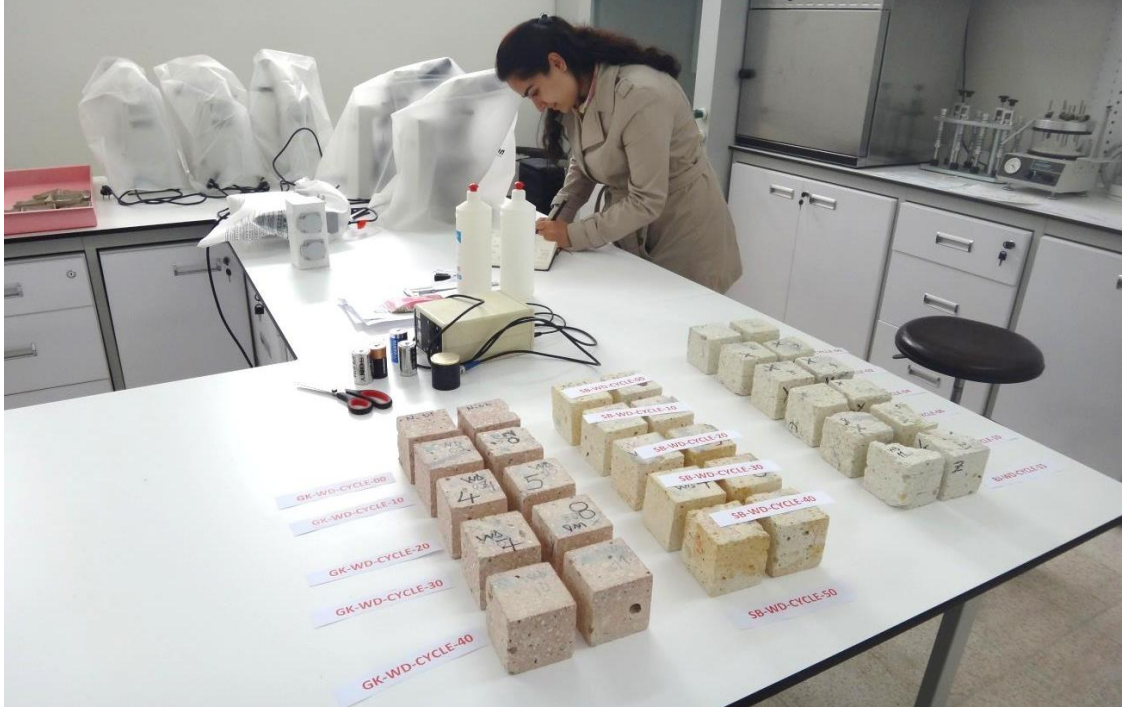
Resim 3.2. P-dalga hızının ölçümünden genel görünüm

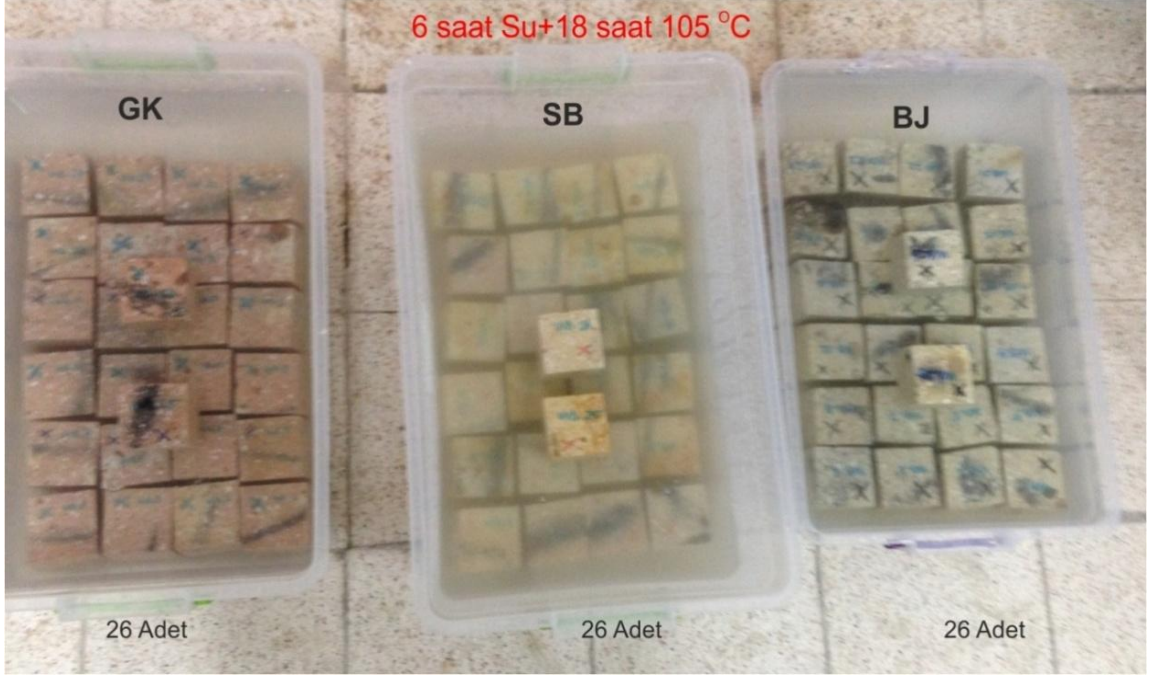
Resim 3.3. Islanma-kuruma deneyinden genel görünüm

tabii tutulmuştur. Islanma kuruma işleminde örnekler yaklaşık 6 saat oda sıcaklığındaki su içerisinde bekletilmiş, daha sonra sudan alınan örnekler 18 saat süreyle 105 ± 5 °C sıcaklıktaki etüvde kurumaya bırakılmışlardır (Resim 3.3).

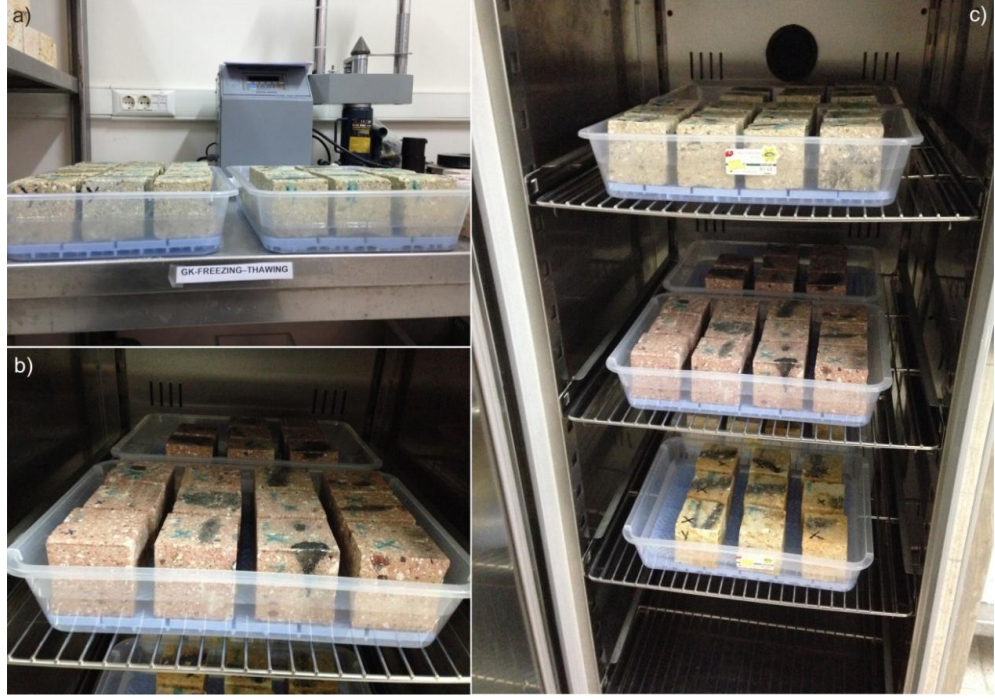
Resim 3.4. Donma-çözülme deneyin yapımından genel görünüm

maruz bırakılmıştır (Resim 3.4). Böylece gözeneklerin çevrimler sırasında devamlı olarak suya doygun halde kalmaları sağlanmıştır. Ergüler yapmış olduğu çalışmada Kapadokya bölgesinde yıllık donma-çözülme döngü sayısını 37 olarak belirlemiş olup, bu çalışmada 40 donma-çözülme döngüsü kullanılmıştır [5].

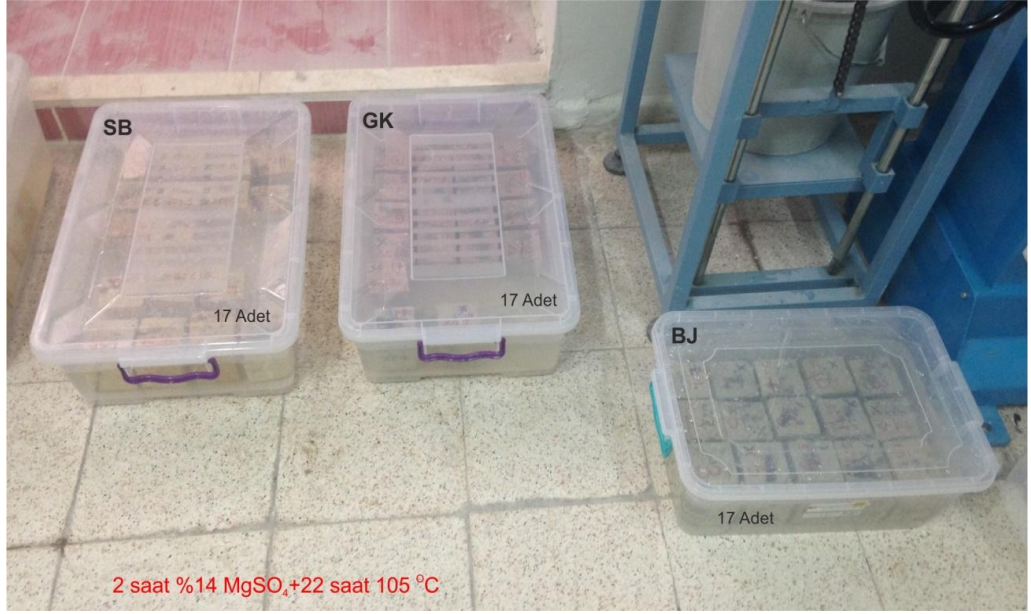
Resim 3.5. Tuz kristallenmesi deneyinden genel görünüm

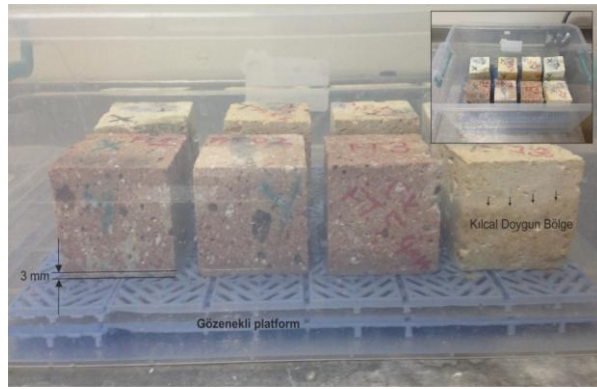
Resim 3.6. Kılcal etkiye bađlı su emme deneyinden bir görünüm

kullanılmıştır. İğnibiritletler için zaman aralıkları, yüksek su emme potansiyeline sahip olduđu için standartta belirtildiđi üzere 1, 3, 5, 10, 15, 30, 60, 480 ve 1440 dakika olarak seçilmiştir. Her bir zaman aralığında numuneler sudan çıkartılarak üzerindeki damlacıkların yüzeyden uzaklaştırılması sağlanmıştır. Daha sonra her bir numune 0.01 gr hassasiyetle tartılarak zaman aralığına bađlı olarak emdikleri su miktarları belirlenmiştir. Deney sonunda emilen su miktarlarının (gram), taban yüzeyinin alanına (m²) oranının, karekök zaman (sn) deđeri karşılık gelen grafikleri oluşturularak kılcal su emme katsayıları belirlenmiştir.

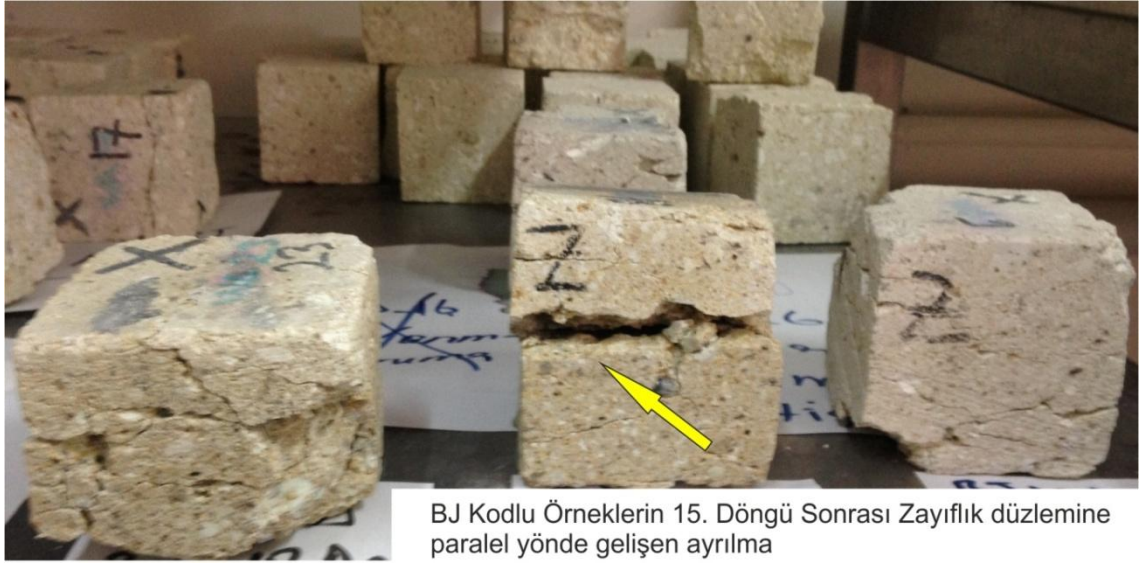
Şekil 4.9. BJ kodlu örneklerin 15. döngü sonrası görünüm

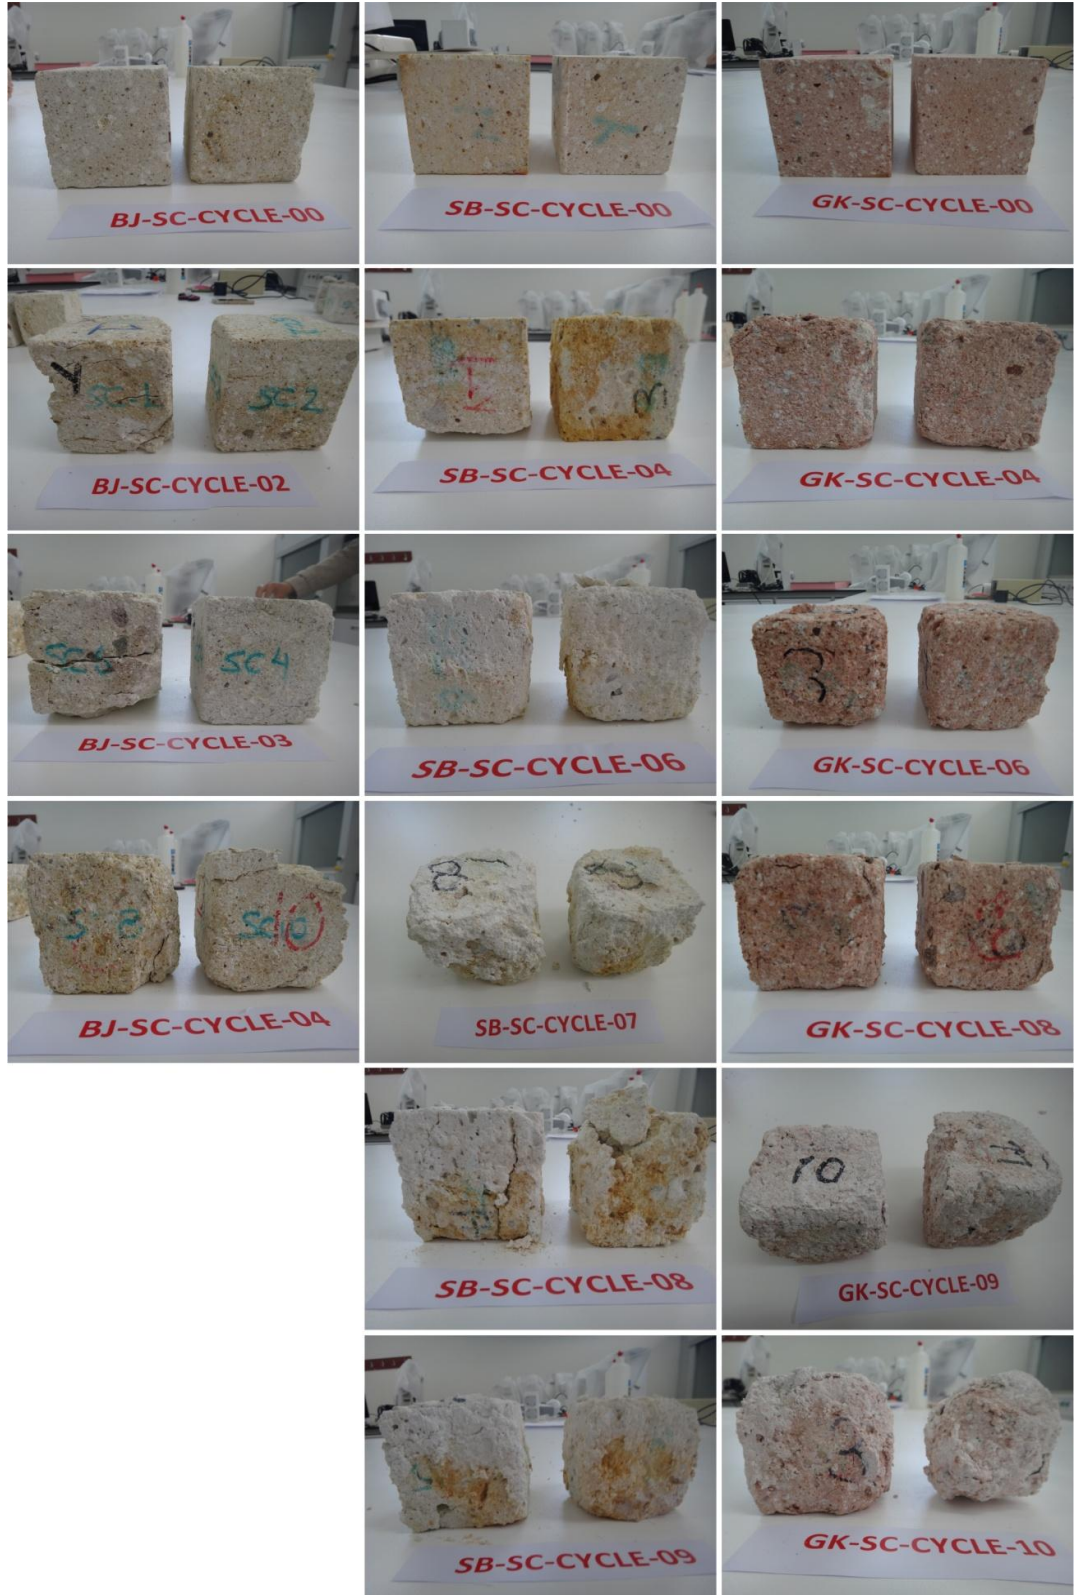
Resim 4.4. Tuz kristallenmesi deneyinde farklı çevrimler sonucundaki örneklerin genel görünümü

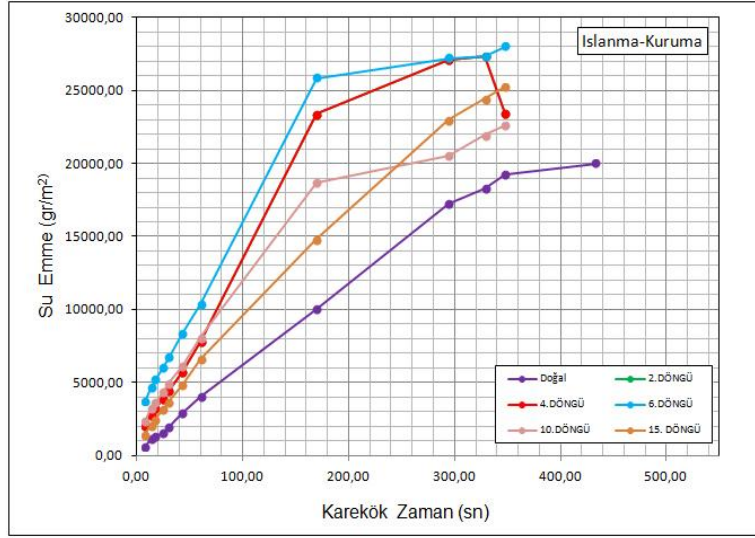
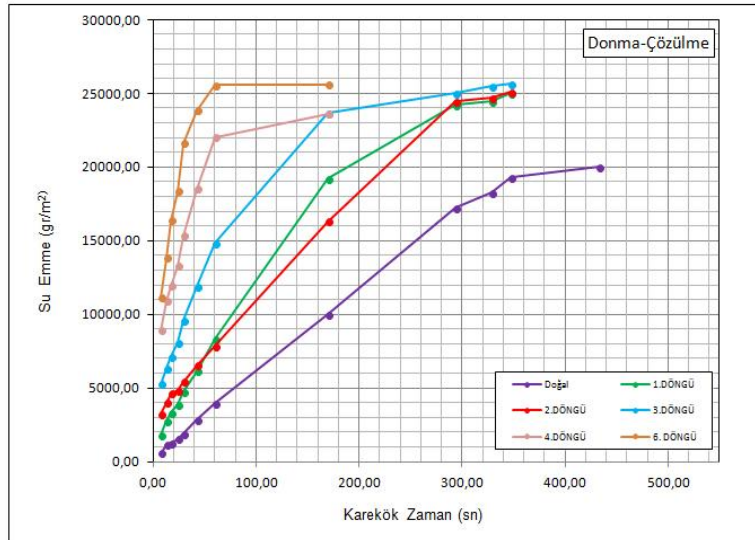
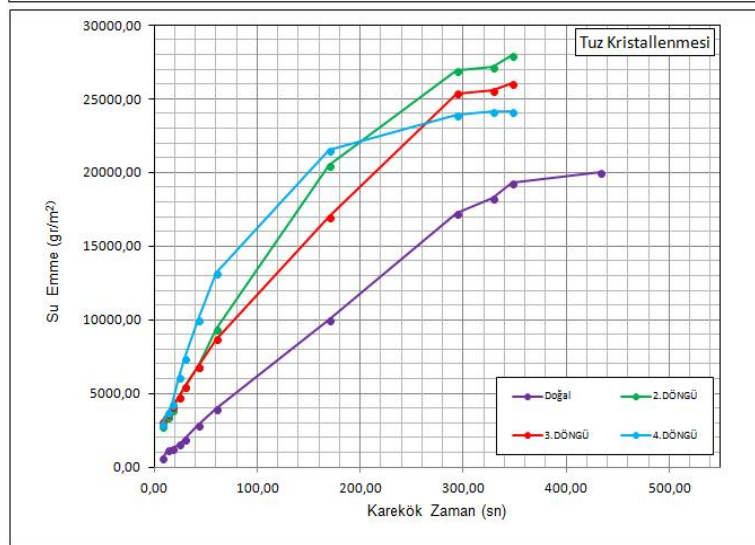
Şekil 4.13 Yapay bozunma deneyleri sonucunda igrimbiritlerin (BJ) zamana göre kılcal su emme miktarı

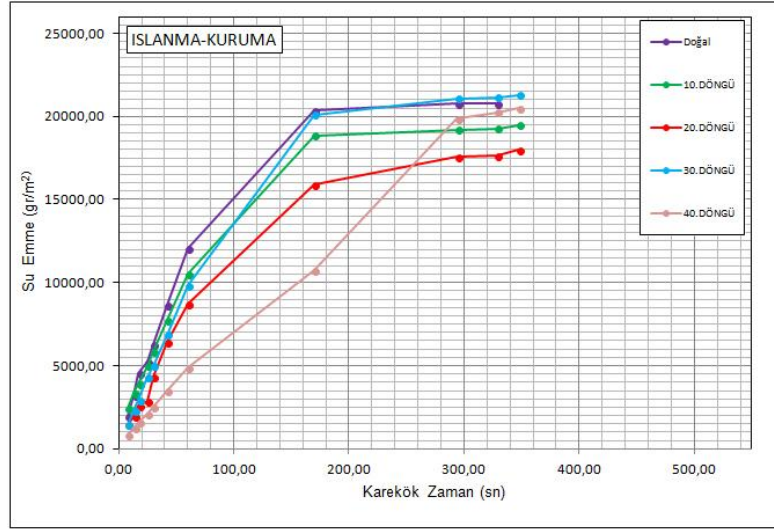
Şekil 4.15. Yapay bozunma deneyleri sonucunda ıgımbırlıterın (SB) zamana göre kılcal su emme mıkıtarı

Son olarak SB kodlu örneklerin kılcal su emme davranışını bozunma deneylerinin ardından incelersek kılcal su emme grafiğinin ıslanma kuruma deneyi verilerine göre oluşan eğimi doğal koşullardaki halinden 20. döngüye kadar azalmış daha sonra kısmi bir artış ve 40. döngüde tekrar azalmanın olduğu bir düzensizlik gözlenmiştir. Donma-çözülme deneyinin ardından verilerine göre oluşan eğimler doğal koşullardaki halinden düzensiz bir şekilde azalma eğilimi göstermektedir Tuz kristallenmesi deneyinde ise doğal koşullarda ölçülen doğrunun eğimi 4. döngüde büyük bir artış göstermiş, son döngülere doğru düzensiz azalmalar belirlenmiştir. (Şekil 4.15).

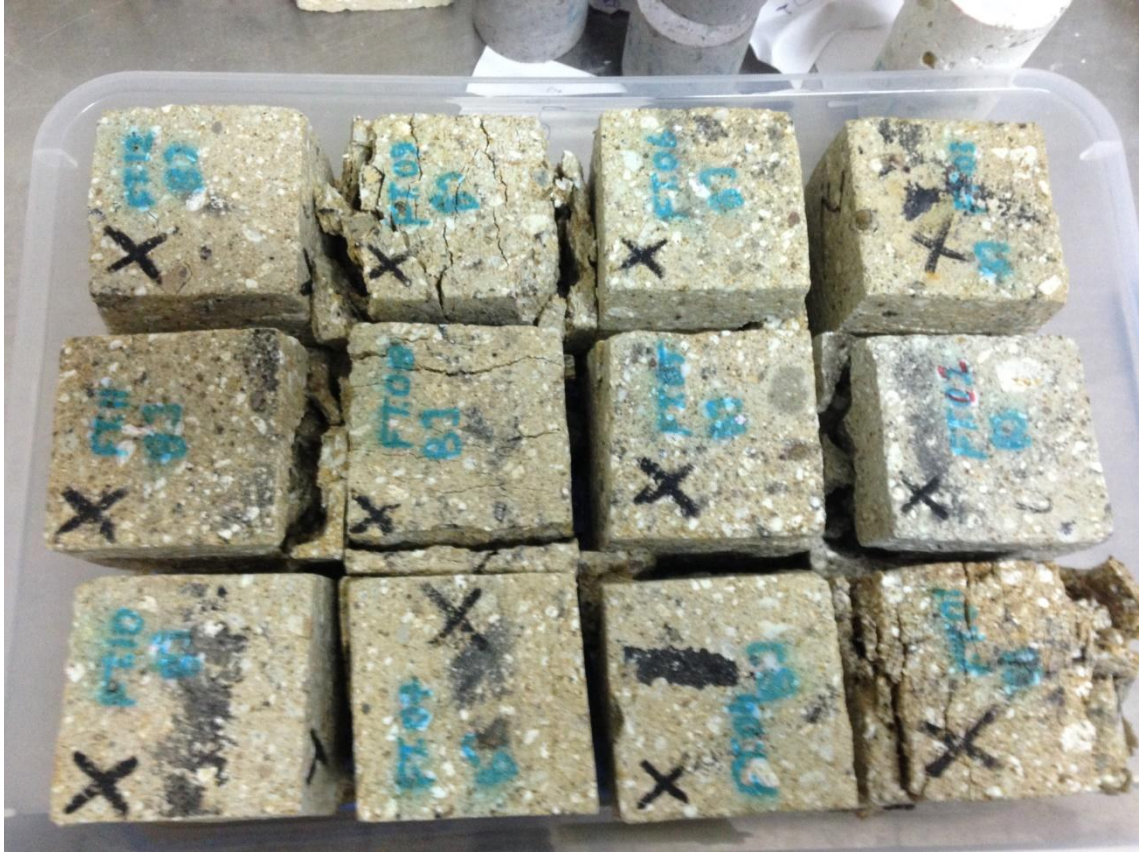
Resim 4.5. BJ kodlu örnekler X düzlemine dik yönde gelişen ayrılmaların genel görünümü (donma-çözülme)
